H30通学路の危険箇所等合同調査票(中央小)

【H30中央小学校】

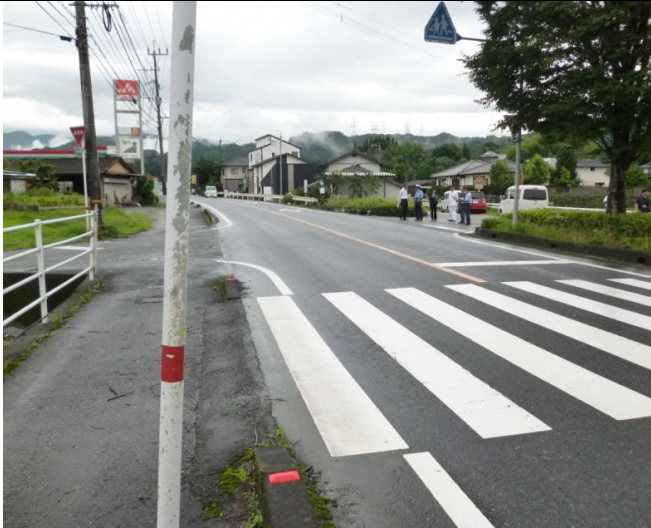
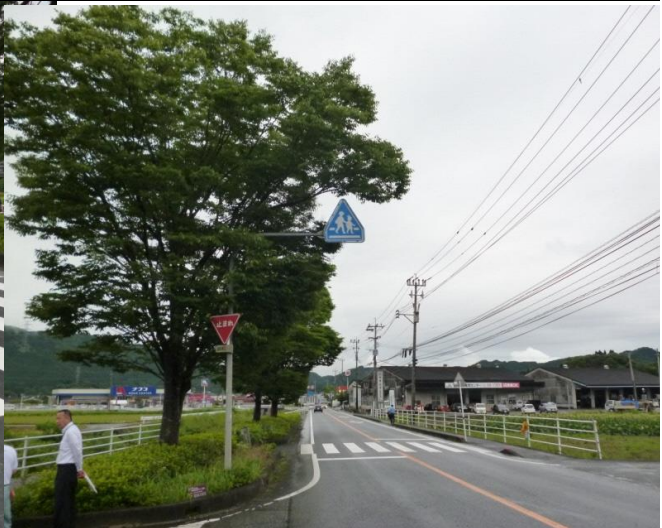
①馬場JA付近（国道218号）

・通学路から国道218号を横断する横断歩道。信号がない。

施設管理者	防災交通関連
	保護者の見守りをしている 学校での通学方法等安全指導 減速マークの設置計画要望していく

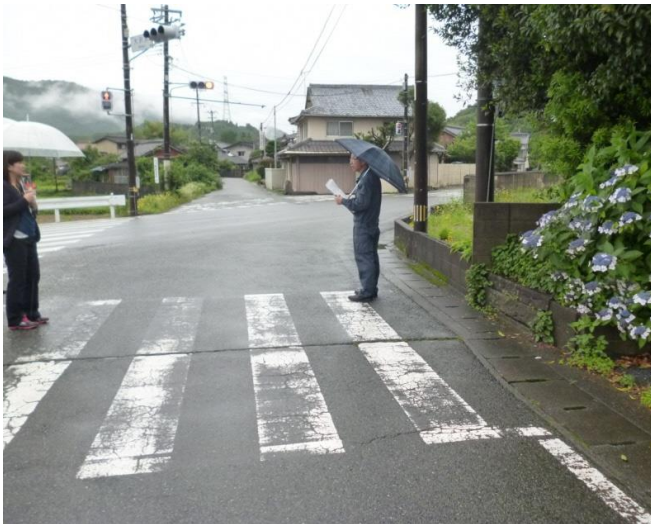
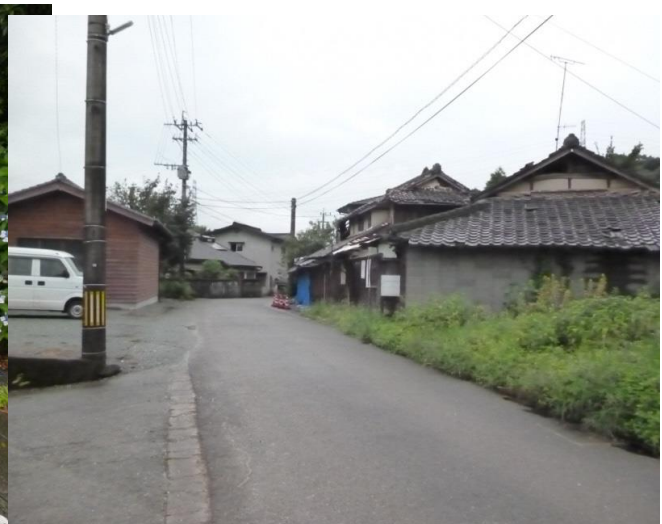
②大沢水交差点付近

・廃屋があり、今にも崩れそう。

施設管理者	防災交通関連
所有者からの撤去相談があっている。 相続人に相談中	学校での安全指導

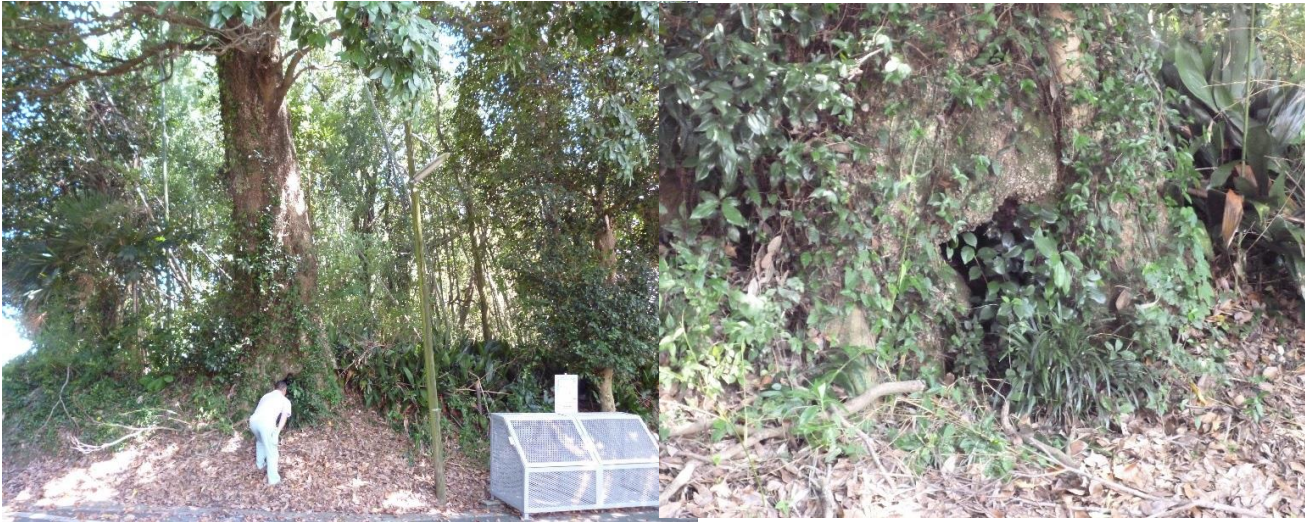
③馬場 若宮神社付近（町道）

・人家の雑木林があり、通学路に倒れてきそう。

施設管理者	防災交通関連
区長からの伐採相談があっている。 地権者に相談中	学校での安全指導

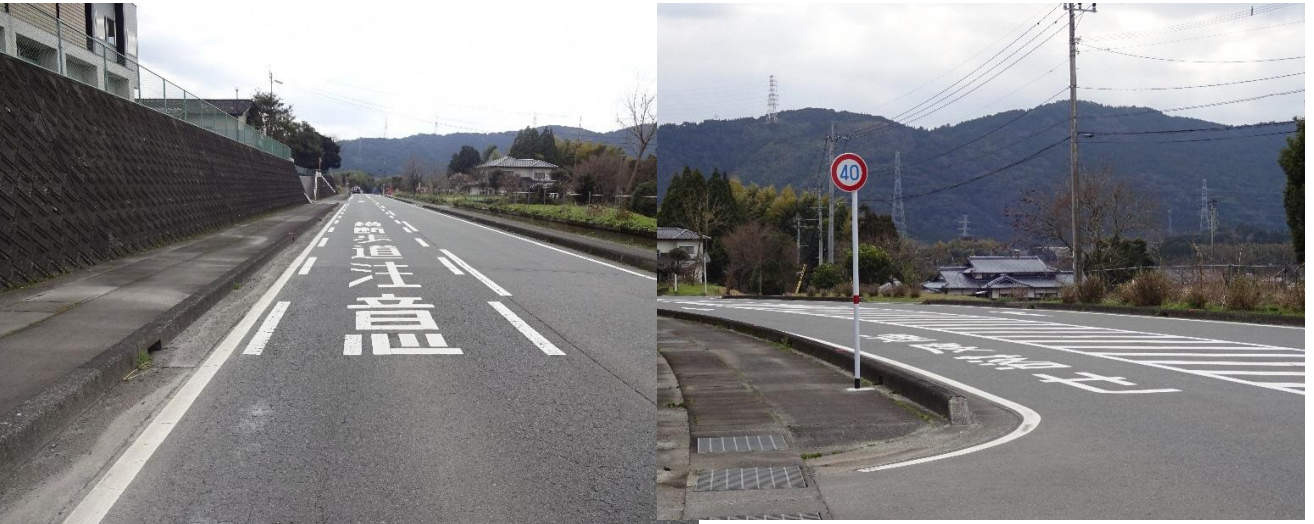
④校門前の横断歩道（町道）

・交通量が多く、スピードを出している車が多い。

施設管理者	防災交通関連
	速度制限標識設置済み 路面標示済み 学校での通学方法等安全指導
