美里町学校施設長寿命化計画

令和8年3月

美里町

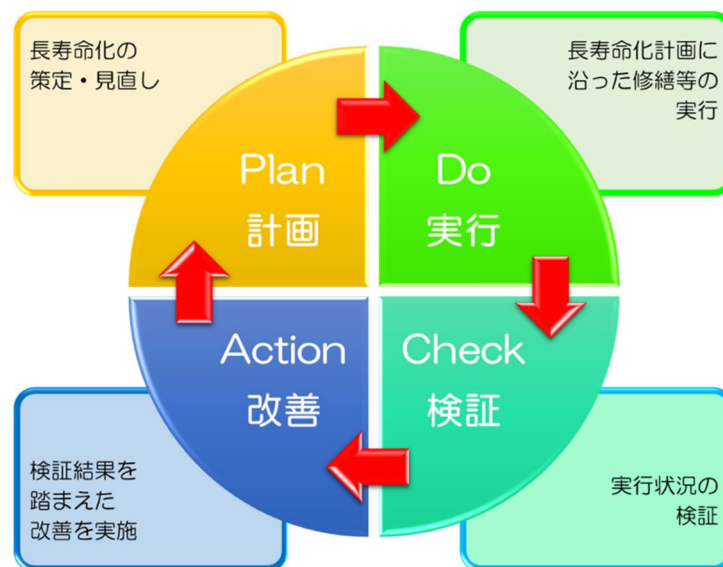
◆長寿命化計画のPDCAサイクル

また、このPDCAサイクルを着実に確立し、長寿命化計画を継続的に運用していくためには、把握した現状データの蓄積に関する「情報基盤の整備と活用」、計画を継続的に運用するために必要な組織体制等の充実に関する「推進体制等の整備」、適切な期間内に実施する「フォローアップ」が重要となります。
