美里町観光施設等個別施設計画

(林務観光課所管)

令和3年3月 策定

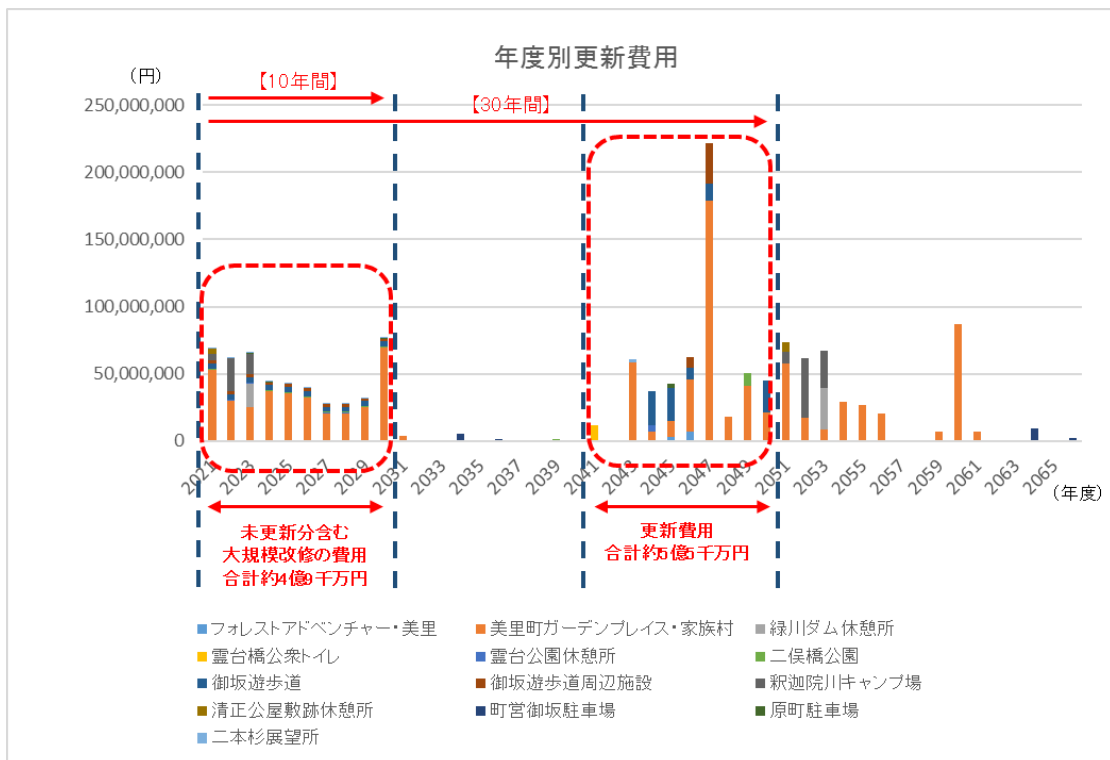
■建築施設単価 (※建替えについては解体費含む)

大規模改修	20 万円/m ²
建替え	36 万円/m ²

更新費用推計結果から、現在の施設数や規模を今後も維持するとした場合、30年間で約10億6千万円の大規模改修又は更新費用が発生することが推計されます。

また、すでに建築から20年以上経過している建物が全体の89%となっており、これまでに長寿命化等の大規模改修も実施されていないことから、今後10年間で早急に対応しなければならない施設(棟)が出てくることが見込めます。

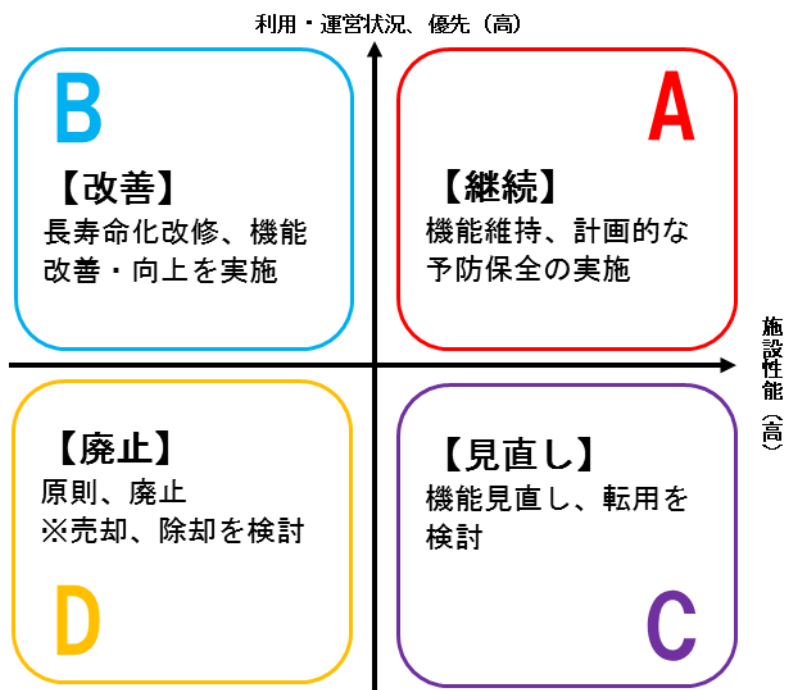
対象施設をハード面（施設性能）とソフト面（利用・運営状況、優先度）の2面から相対的に以下の4つ（A、B、C、D）に分類し、今後の基本的な方向性として区分します。

※評価については、マネジメント計画の評価方法を参考に、独自基準により評価

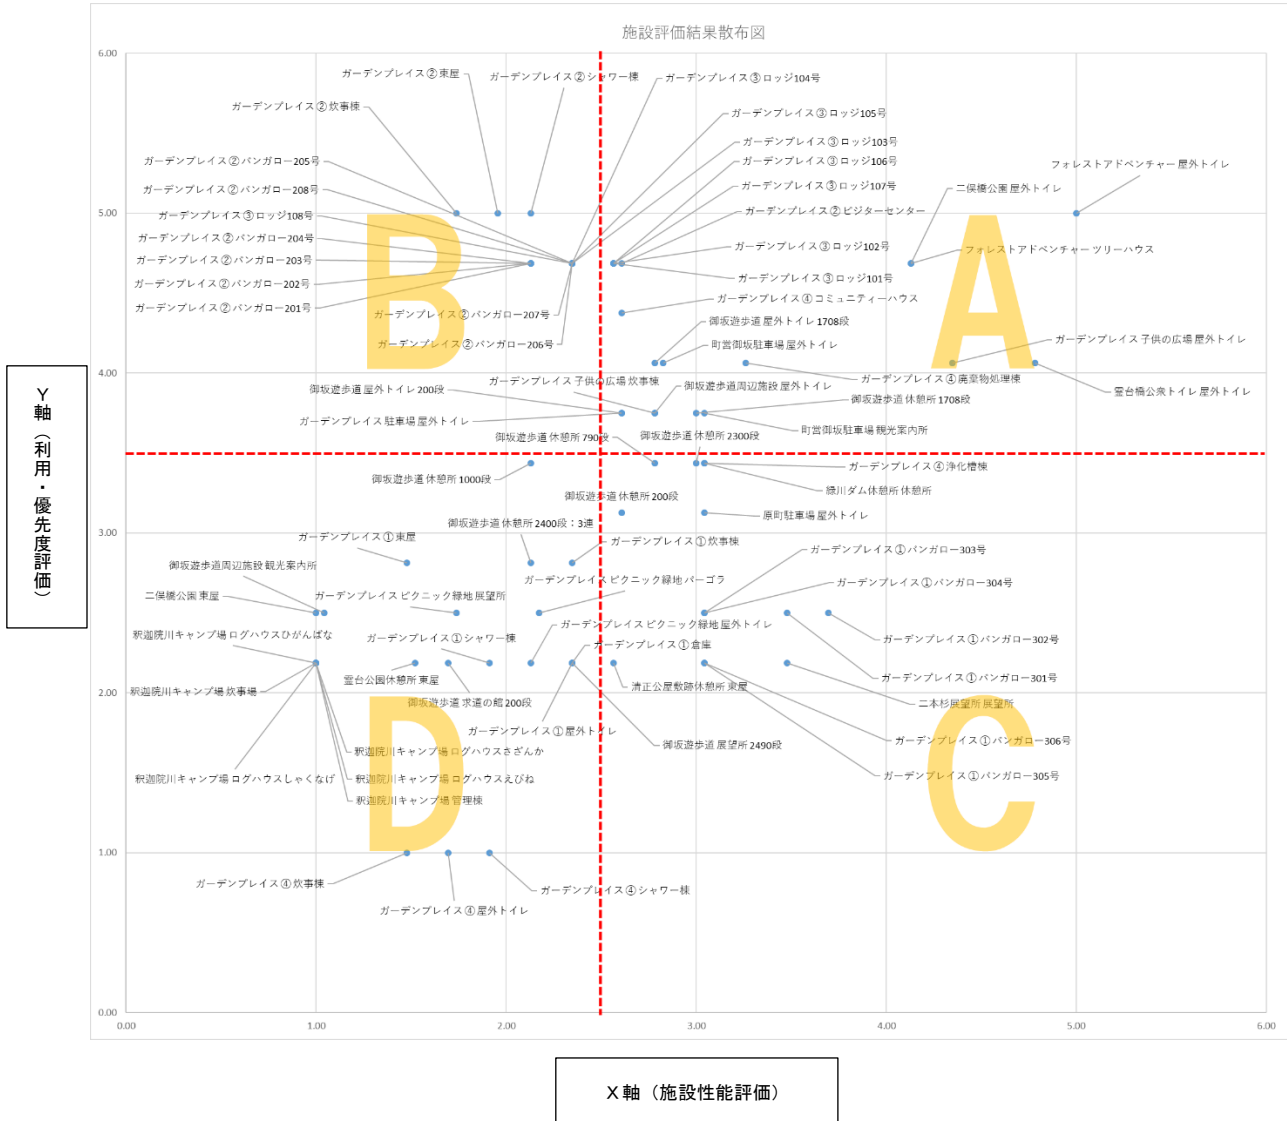
<施設評価結果散布図>

※施設評価 (A B C D) の基準値 (対象施設の各評価値平均)

X軸 (施設性能評価) 基準値 : 2.5
