油流出事故の防止対策と油流出事故発生時の初動対応について

令和7年（2025年）10月31日

熊本県農業技術課農業革新支援センター

油流出事故を防止しましよう！

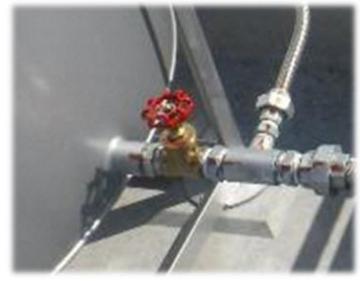
STEP 2

タンク残量を確認
(テープやペンで印をつける)

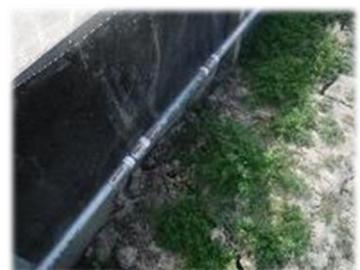
STEP 3

タンクの元栓バルブを開放し、配管内に重油を満たす

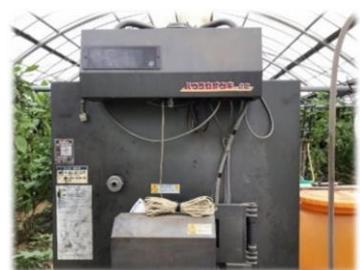
STEP 4

タンクから暖房機まで、配管に沿って油漏れが発生していないか目視で確認

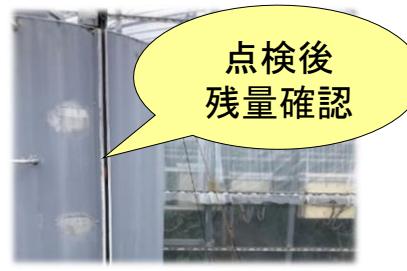
STEP 5

油漏れが見られなければ、暖房機の電源を入れ、試運転を実施

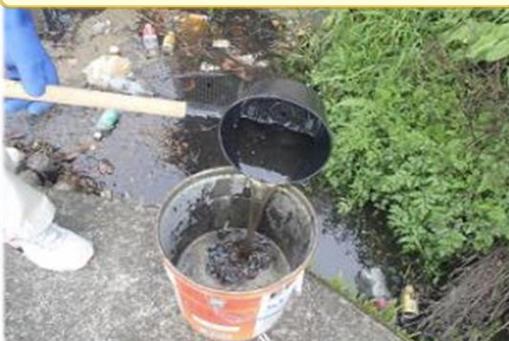
水路に溜まった重油の回収

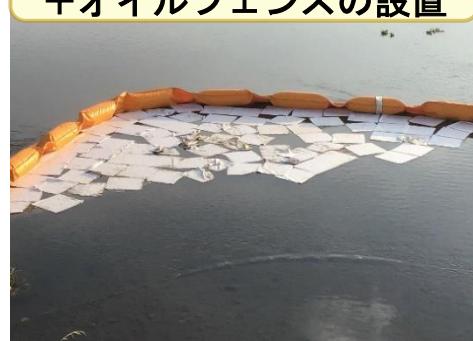
オイル吸着マット +オイルフェンスの設置
